Stellungnahme des SWR zur „Gutachterlichen Stellungnahme zum geplanten Umbau Sender Mühlacker“ des Ing.- Büro Schneider und Kohler vom 05.02.2019

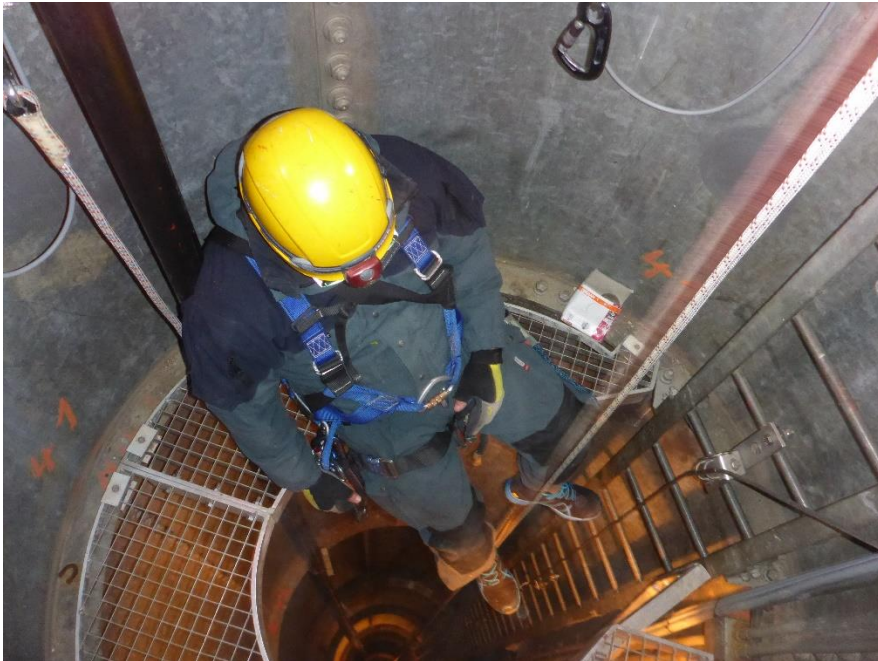
Bild1

- a) Die vorhandenen Zwischenpodeste (mind. alle 25 Meter) sind aktuell halbrunde, in der Mitte durchgängige Gitterstege (ca.370 mm) tief und nicht verschließbar (Bild 1 bis 3). Das bedeutet, dass herunterfallende Gegenstände derzeit auch nur durch die noch vorhandenen Engstellen an den Pardunenaufhängungen (alle 80 Meter) gebremst würden. Die GuStn geht hier fälschlicherweise von geschlossenen Podesten aus.

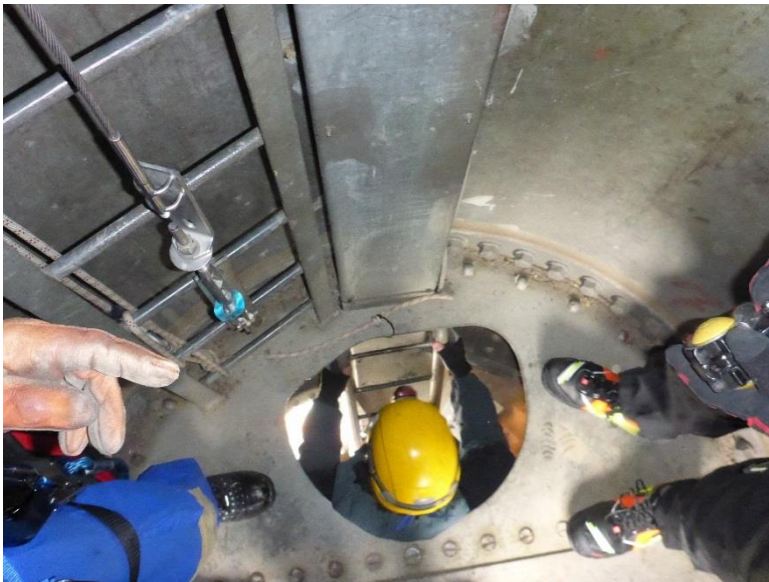
lichen die Verhinderung eines Hängetraumas, damit ist die 20 Minuten Regel erreichbar. Ziel muss in Mühlacker sein, dass eine Rettung so schnell wie möglich erfolgen kann. Außerdem stellt sich die Frage, ob eine Rettung eines Verletzten, der sich oberhalb der ersten Pardunenscheibe befindet, überhaupt möglich ist. Die in der GuStn beschriebene Engstelle am unteren Ende der Steigleiter durch das untere Podest und die enge Luke wird von Herrn Kohler als mühsam und zeitaufwändig beschrieben. Leider hat das Ingenieurbüro Schneider + Kohler die Durchstiege an den Pardunenscheiben und dem Umstieg bei 160 Meter nicht persönlich in Augenschein genommen, sonst hätte Herr Kohler zu dem Urteil gelangen müssen, dass an diesen Durchstiegen (Bilder 6 bis 9) eine Rettung nahezu unmöglich ist, da diese Durchstiege noch enger sind als die Engstelle am Mastfuß (Bild 4 + 5).

Bild 4 – Engstelle an der Plattform am Mastfuß.

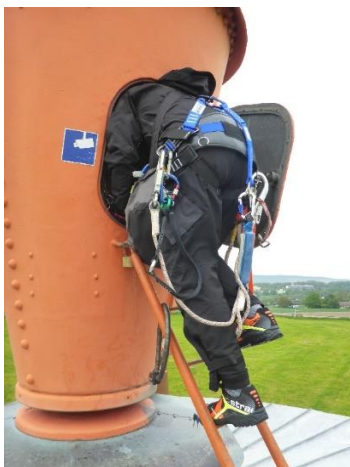
Bild 5 – Einstieg am Mastfuß

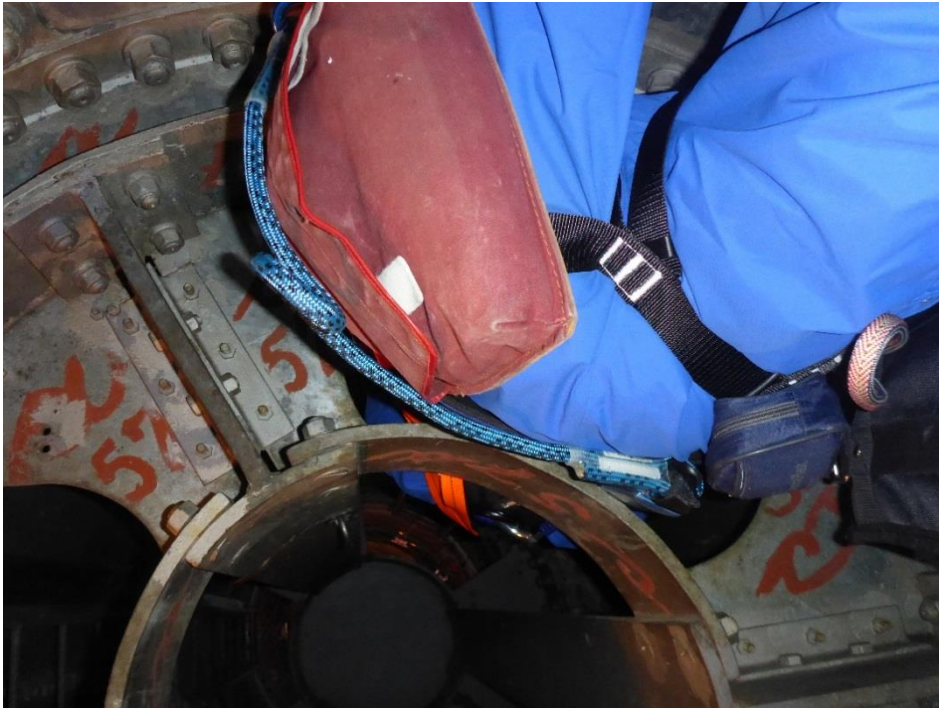
Bild 6: Durchstieg an der 1. Pardunenscheibe von unten

Der SWR ist der Auffassung, dass eine Entfernung der 1. Pardunenscheibe unvermeidbar ist. Es muss in jedem Fall ein durchgängiger Steigweg bis zur 2. Pardunenscheibe hergestellt werden. Besser wäre es, wenn zusätzlich die 2. Pardunenscheibe ebenfalls entfernt würde, dann kann auch eine Rettung nach oben erfolgen, wenn der Verletzte sich wenige Meter unterhalb des Umstiegs am Zwischenisolator (bei 160 Meter) befindet, da eine Rettung vom Umstieg mittels Abseilvorrichtung schneller sein könnte als eine Rettung entlang des Steigwegs.

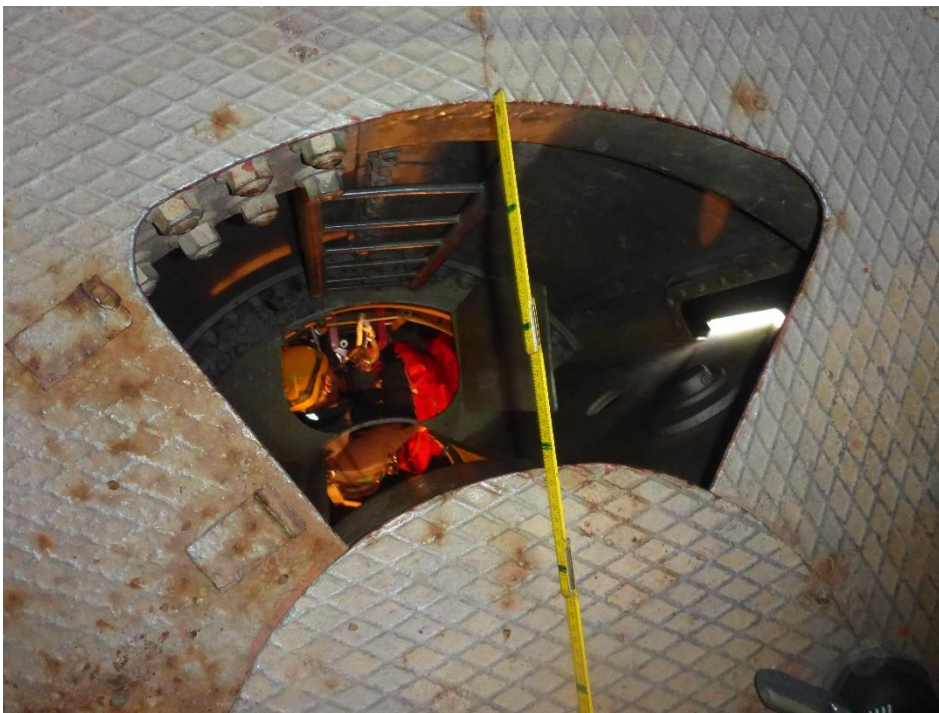
Bild 7: Durchstieg an der 1. Pardunenscheibe von oben (Tiefe 310 mm)

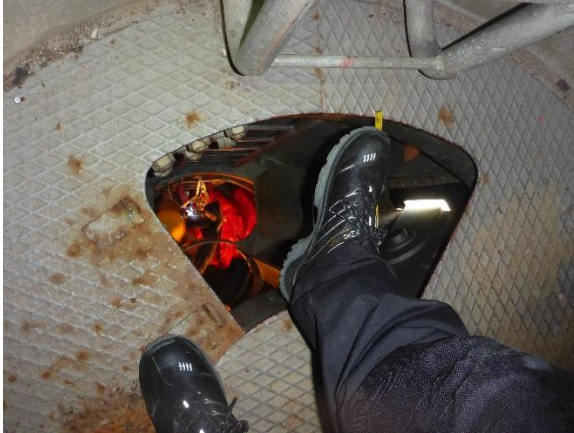
Bild 8: Durchstieg an der 1. Pardunenscheibe von oben

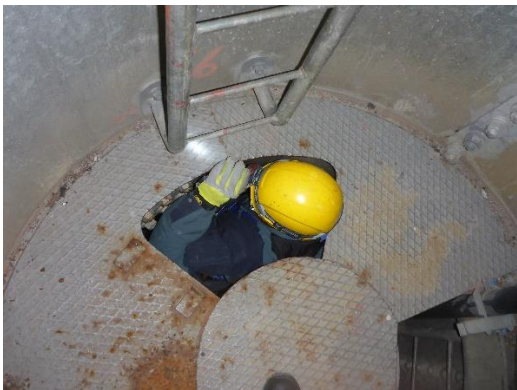
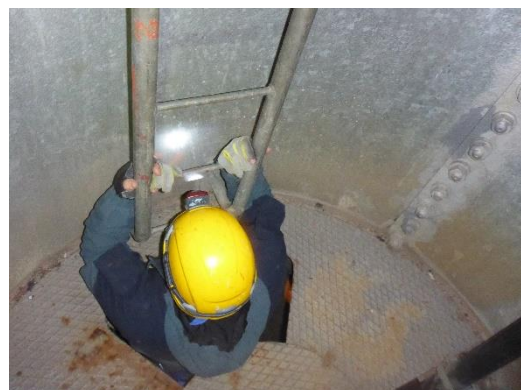
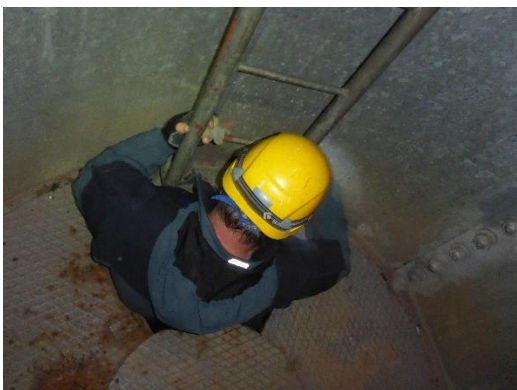
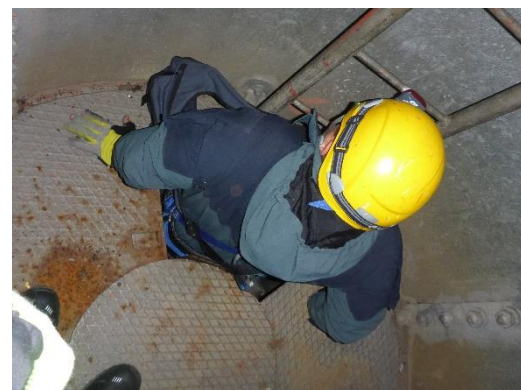
Bilderserie 9 – Bewegungsablauf beim Durchstieg:

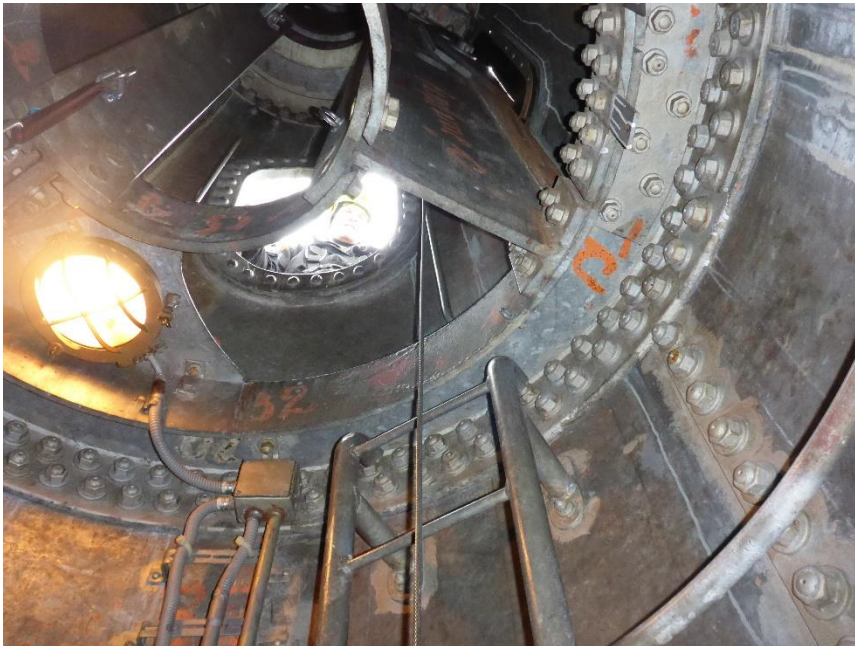
Die Durchstiege an allen Pardunenscheiben sind von ähnlicher Ausprägung. So stellt die 2. Pardunenscheibe auf 160 Metern, kurz vor dem Umstieg in die zweite Masthälfte über den Isolator, eine Engstelle dar, bei der man zusätzlich noch direkt anschließend durch die Ausstiegsluke um die Ecke muss. (Bild 10)

Bild 10: Die Lukenöffnung beträgt 700 mm x 500 mm:

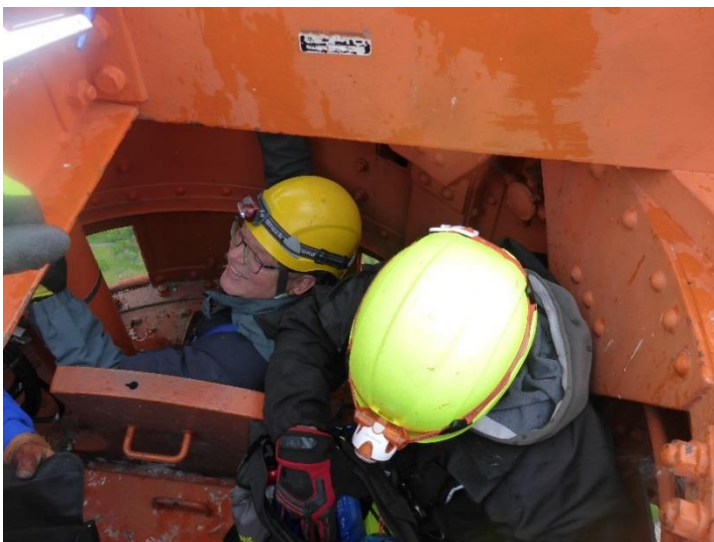
Bild 11

Auch die Luke an der Mastspitze erfordert ein gewisse Beweglichkeit, da ca. 700 mm über der Luke Querträger verlaufen, und der Lukendeckel den Ausstieg aus der Lukenöffnung (ca. 400 mm x 400 mm) erschwert (Bild 11) .

Um eine Rettung ab der 3. Pardunenscheibe nach oben angemessen durchzuführen, muss der Ausstieg an der Mastspitze verändert werden, da auch hier die Durchführung eines Verletzten sehr aufwändig und schwer ist. Auch hier müsste ein Praxistest zeigen, ob das Konzept aufgeht.
