Machbarkeitsstudie Kulturstandort Mühlacker 2015

**Machbarkeitsstudie
Kulturstandort Mühlacker 2015**

**Teil I
baufachliche und gebäudetechnische
Bestandsanalyse
Mühlacker**

Stand: April 2011

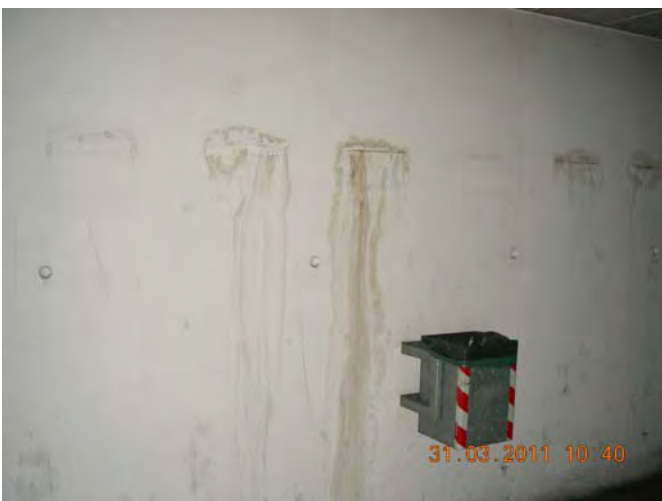
Alte Undichtigkeiten in TG

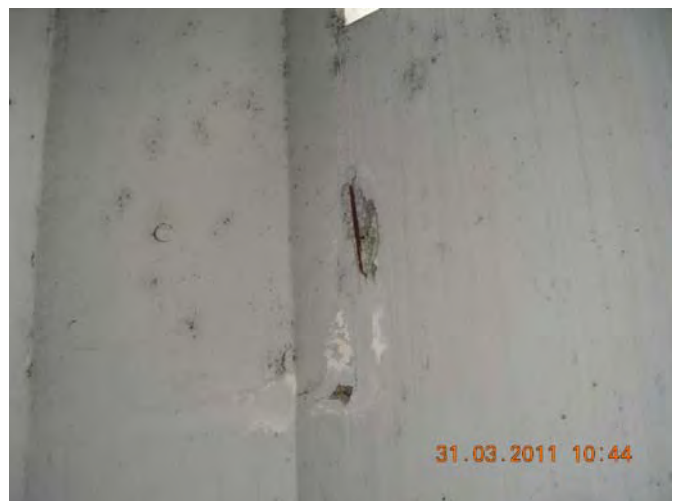
Leichte Abplatzungen im Treppenhaus

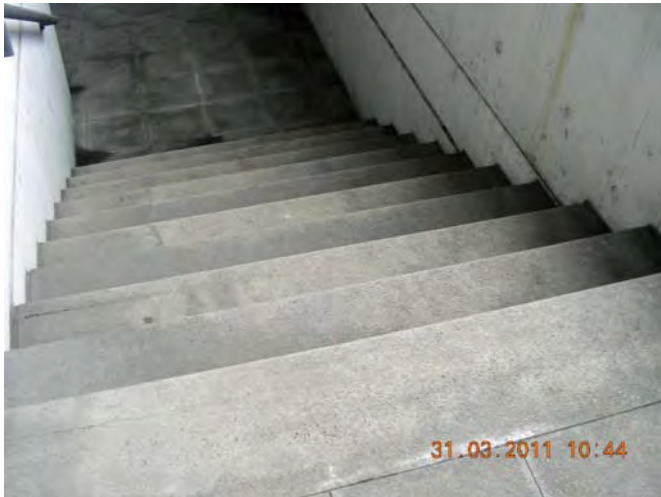
Die Tragkonstruktion der Tiefgarage und des Gebäudes weist keine erkennbaren Schäden auf. Die Freitreppen im Außenbereich haben erhebliche Betonabplatzungen und es liegen teilweise die Bewehrungen frei. Dies betrifft sowohl die Tragkonstruktion, als auch die Stufen der Treppen.

Treppenstufen mit Schäden

- Außentreppe notdürftig reparieren	X	
- Außentreppe prüfen / reparieren		X
- Dauerelastische Fugen Nassräume Küche	X	
- Stahltüren am Technischacht im Freien ersetzen		X

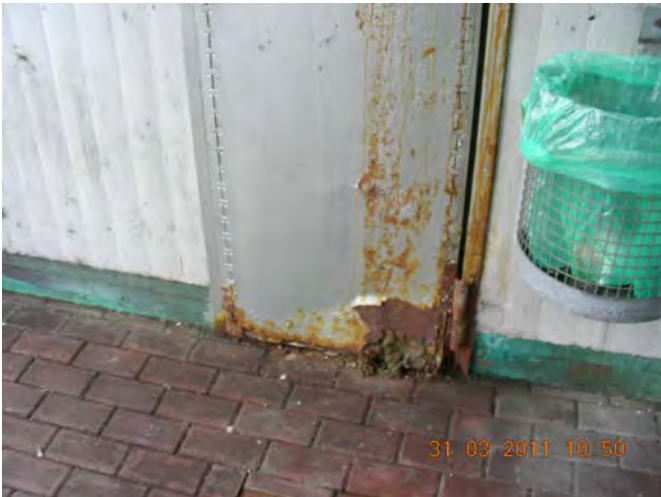
Angerostete Türe

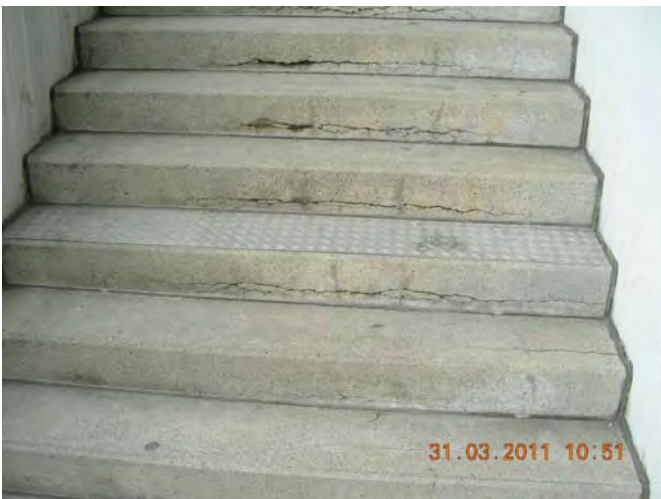
Treppenstufen mit Schäden

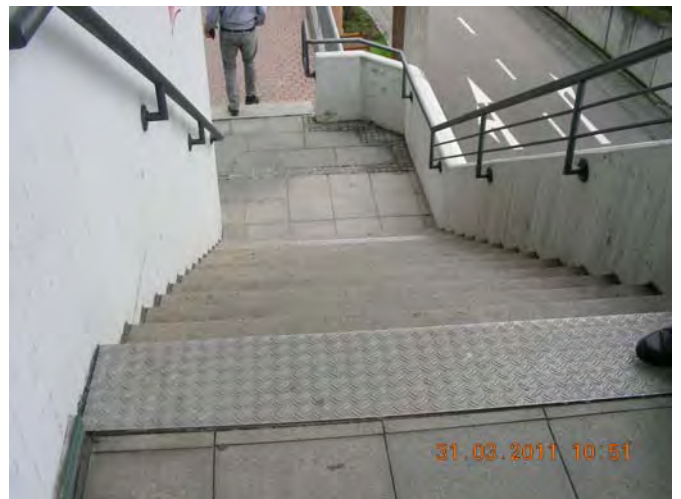
Treppenstufen - mit Blech gesichert

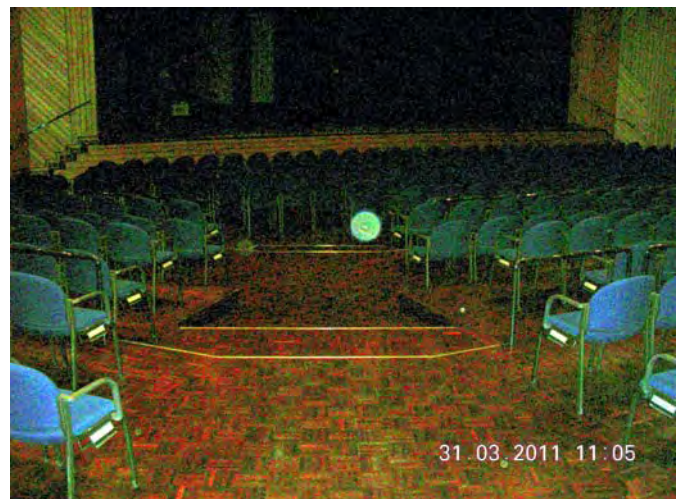
Saalbereiche		Fazit
Beschreibung:	– Parkettbelag – ausziehbare Zuschauerpodeste	<i>gebrauchsfähig/relativ gut</i>
Bewertung:	– leichte Abnutzungsspuren am Parkettbelag – Zuschauerpodeste sind schwergängig, Estrich darunter ist teilweise beschädigt	
Maßnahmen:	– Ausbessern Parkett, Podeste und ggf. Estrich darunter	<i>kurz- bis mittelfristig</i>

- Überholung Zuschauerpodeste Saal / Estrich darunter (Minimalaufwand)	X	
- Parkett kl. Saal überholen (Minimal)	X	
- Parkett/Steinbeläge Foyer überholen (Minimal)	X

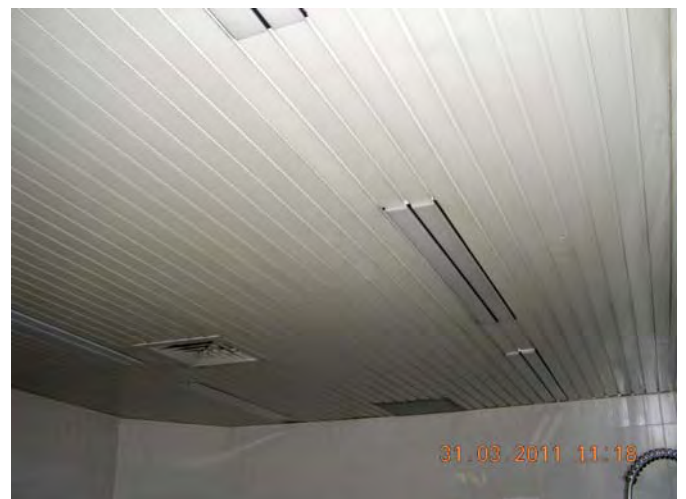
Decke Küchenbereich teilweise demontiert

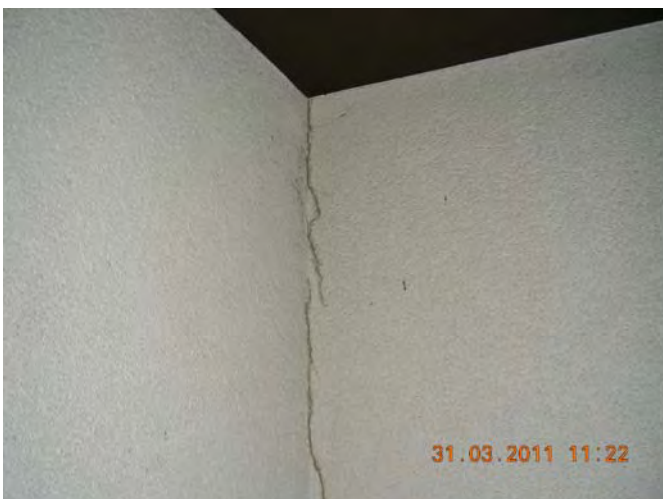
Alter Riss im Foyer

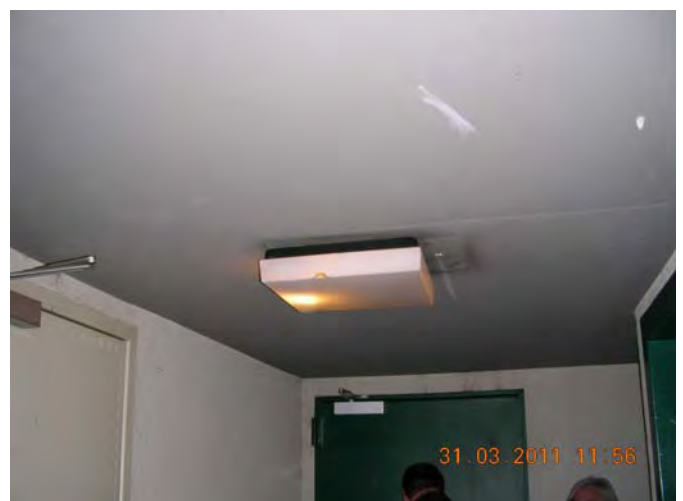
Beleuchtung Treppenhaus sehr schwach

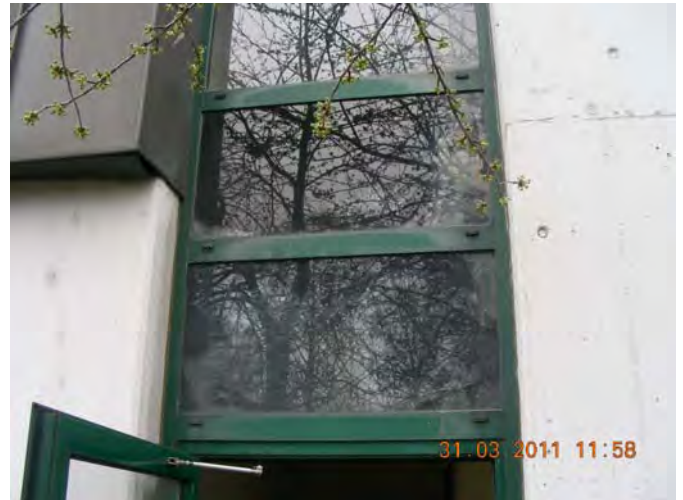
Türe Treppenhaus beim FA - Fuge Verwahrung offen

- Parkett/Steinbeläge Foyer großflächig überholen		X
- Treppenhaus Finanzamt (Maler etc.)	X	
- Undichtigkeiten Treppenhaus Finanzamt	X	
- Scheiben Läden reparieren (Minimal)	X

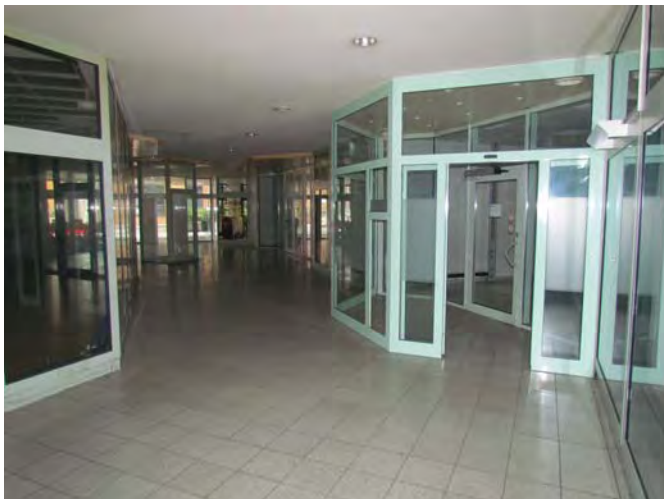
Türelemente Läden Südwestseite - unten stark angerostet

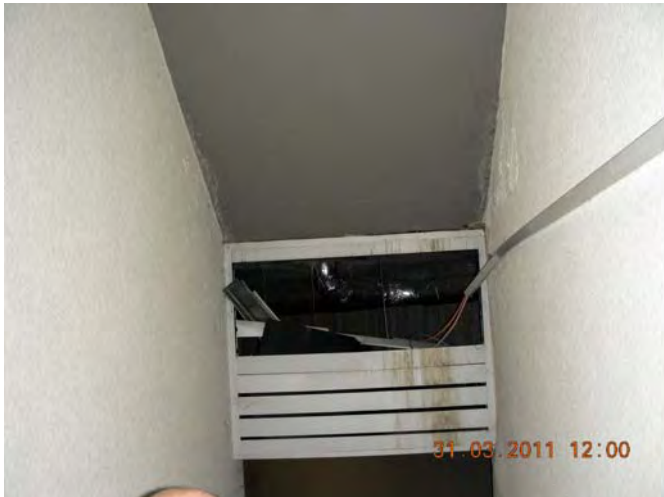
Undichte Stelle an Eingangstüre unter Treppenhaus beim FA

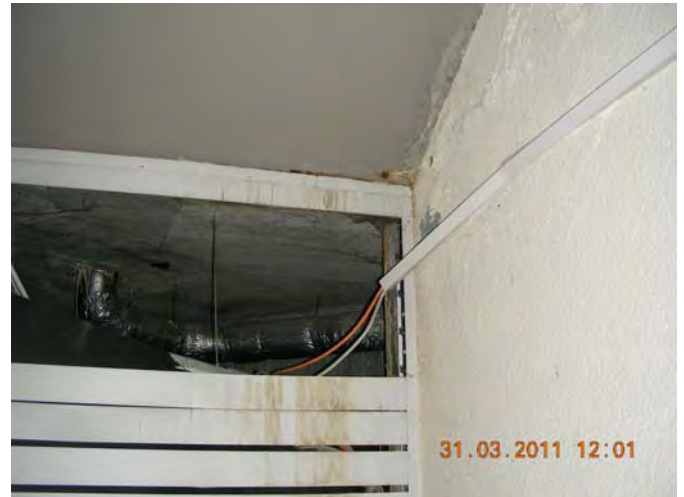
Undichte Stelle unter Treppenhaus beim FA

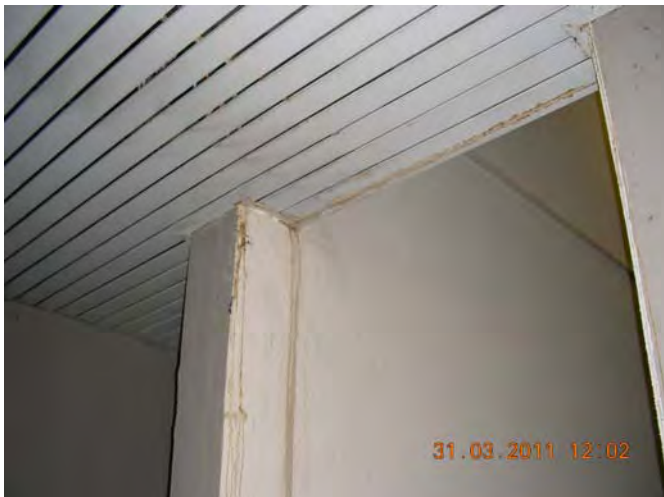
Undichte Stelle unter Treppenlauf

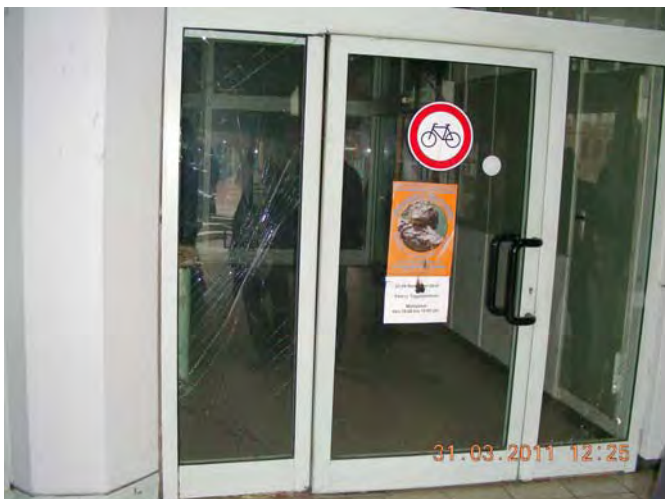
Türen und Scheiben beschädigt

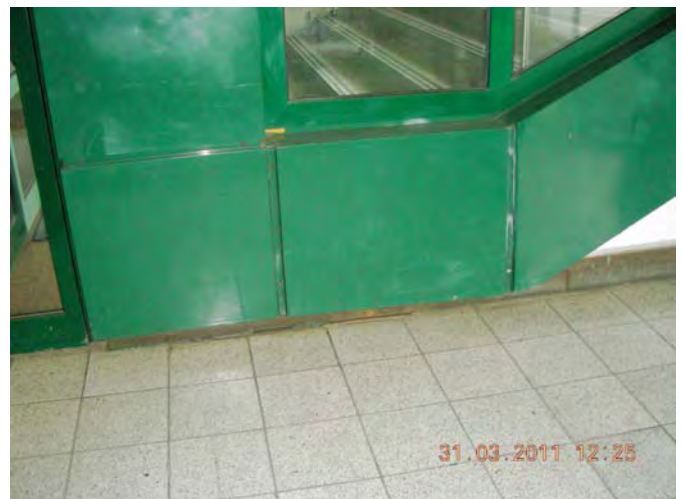
Fensterelemente unten stark angerostet

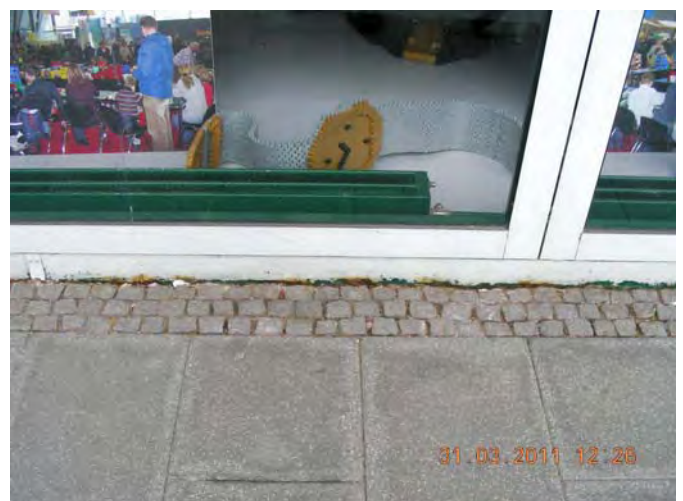
Fenster unten angerostet

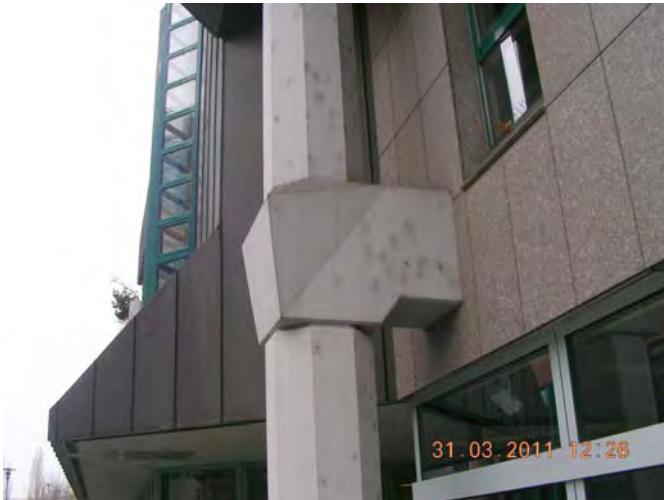
Außenliegende Stützen - sind Wärmebrücken

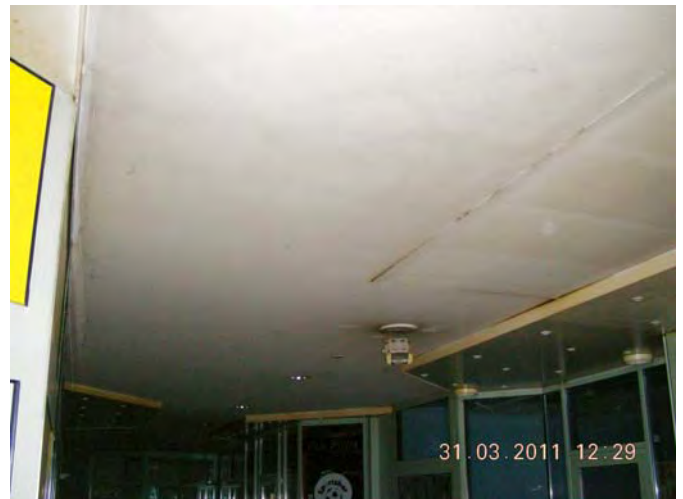
Decken Mallbereich - starke Gebrauchsspuren

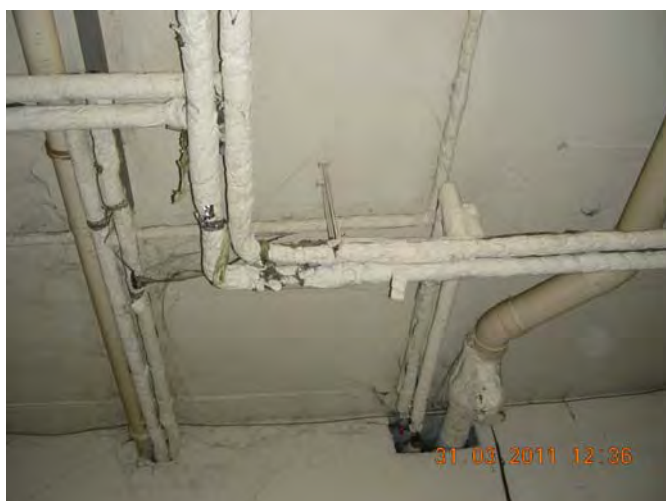
Isolierung stark beschädigt

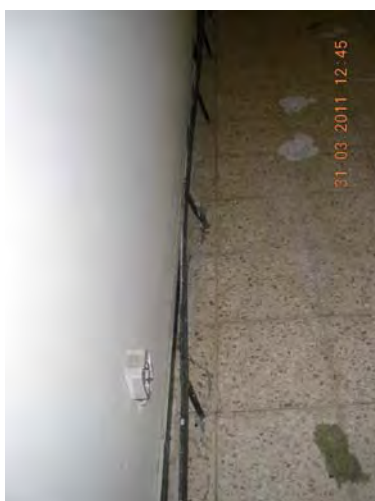
Anprallschutz beschädigt und aus Boden herausgerissen

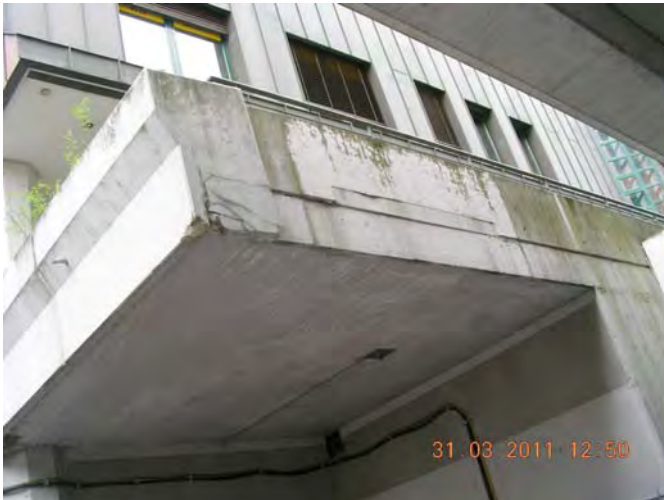
Schäden - Anlieferungsbereich vermutlich durch LKW

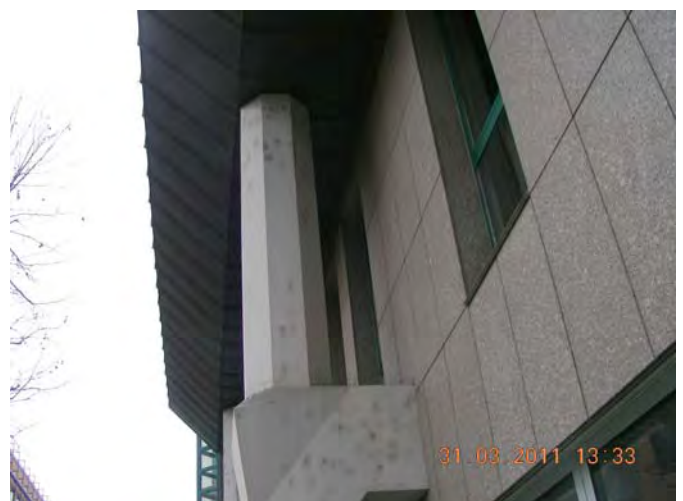
Aussenstützen ungedämmt

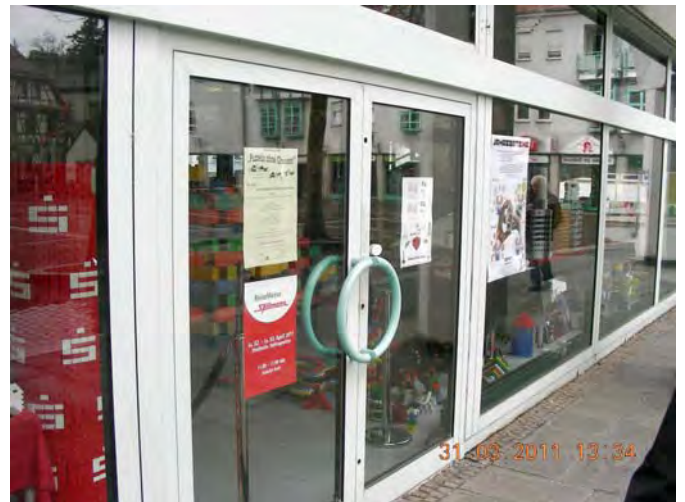
Aussenstützen - Wärmebrücken / Ostseite

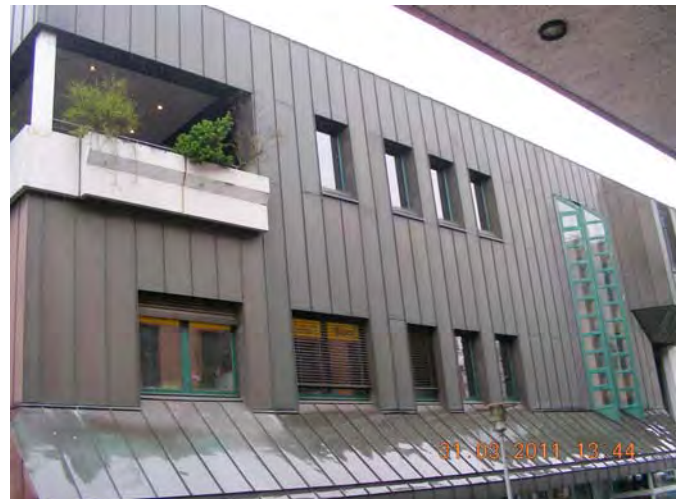
Blechverkleidung - leichte Dellen
