Machbarkeitsstudie Kulturstandort Mühlacker 2015

**Machbarkeitsstudie
Kulturstandort Mühlacker 2015**

**Teil I
baufachliche und gebäudetechnische
Bestandsanalyse
Mühlacker**

Stand: April 2011

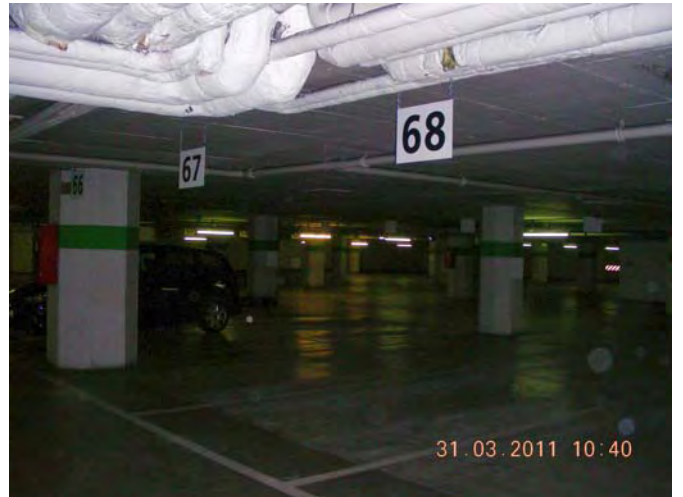
Leitungen an Tiefgaragendecke

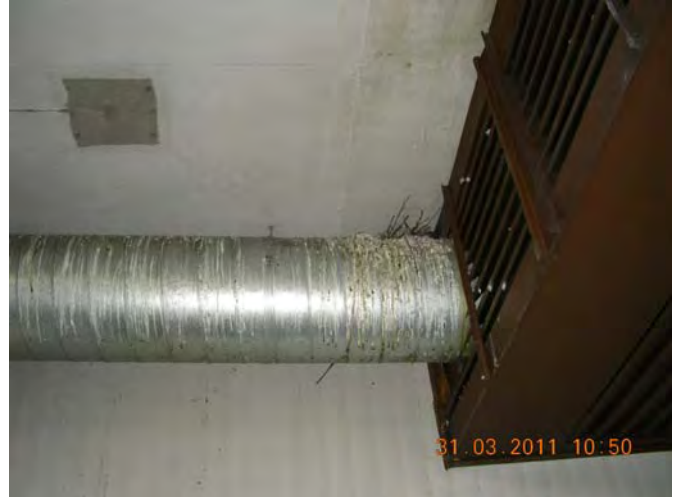
Lüftungsrohr im UG

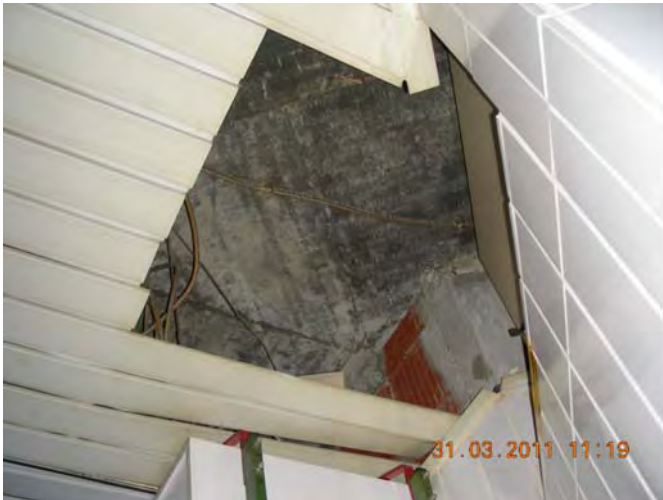
Ladenflächen EG/UG	analog auch für Tanzschule	Fazit
Beschreibung:	– überwiegend abgehängte Decken (zumeist Mineralfaser) – in Nebenräumen auch Paneel- oder Gipskartondecken	
Bewertung:	– Zustand sehr schlecht, Teile der Decken sind demontiert oder beschädigt	
Maßnahmen:	– Es muss davon ausgegangen werden, dass bei einer neuen Ladennutzung eine Kompletterneuerung der Decken erfolgen muss – einschl. der dort installierten Technik und Beleuchtung

Decke Küchenbereich teilweise demontiert

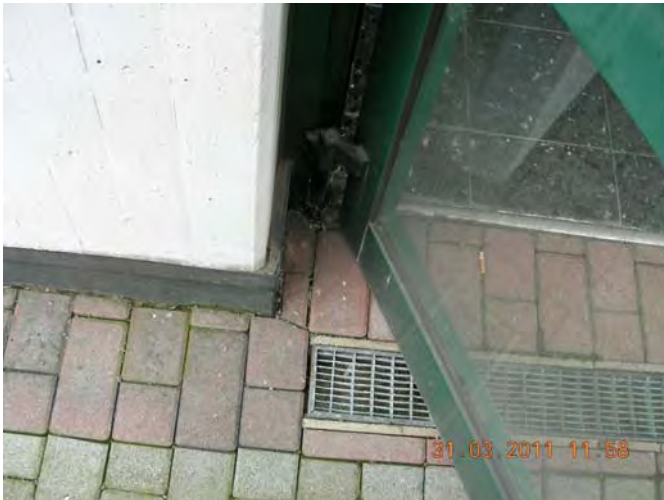
Türe Treppenhaus beim FA - Fuge Verwahrung offen

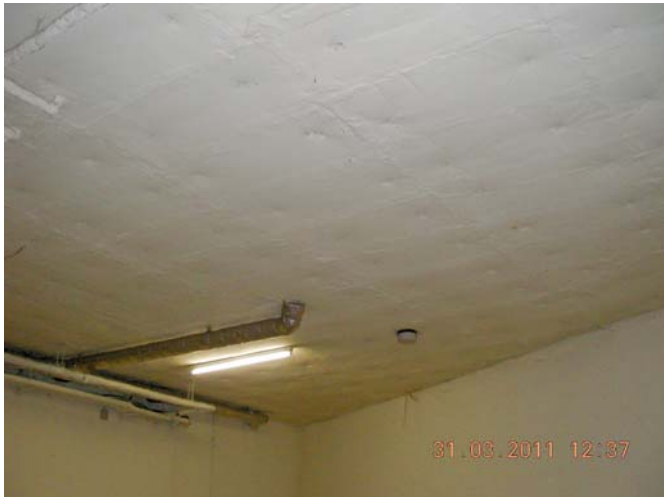
Decken - minimal gedämmt

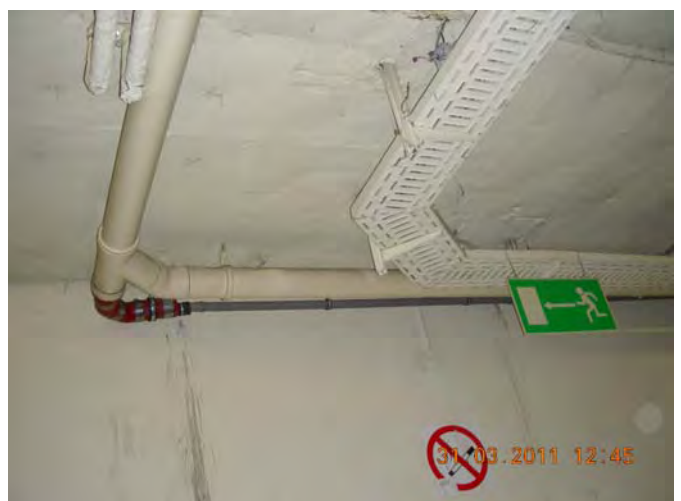
Leitungen unter Decke

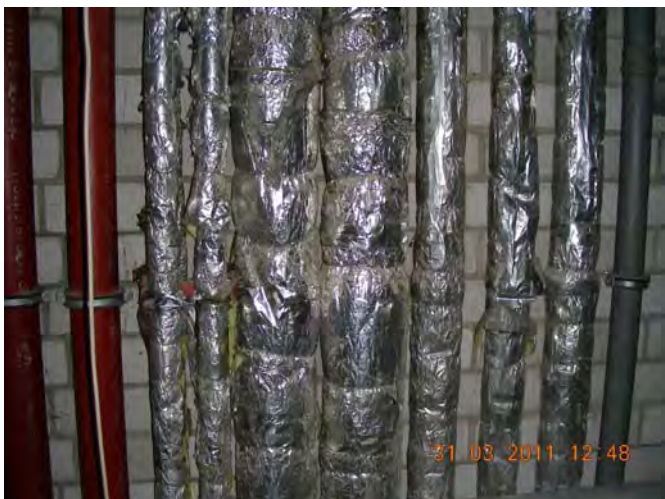
Steigschacht - manche Leitungen relativ neu

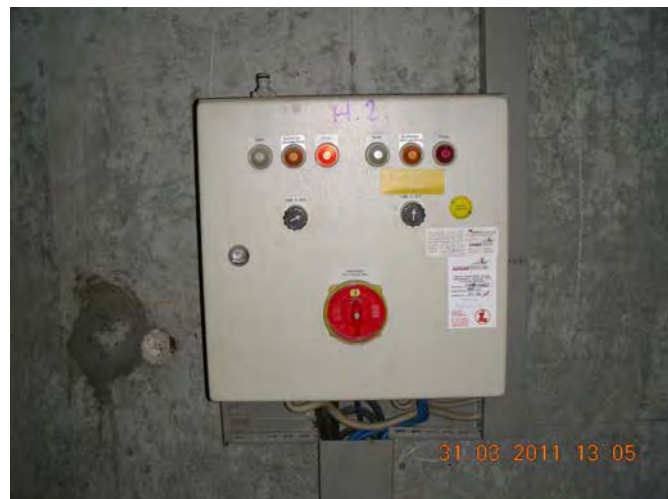
Hebeanlage steht auf Störung

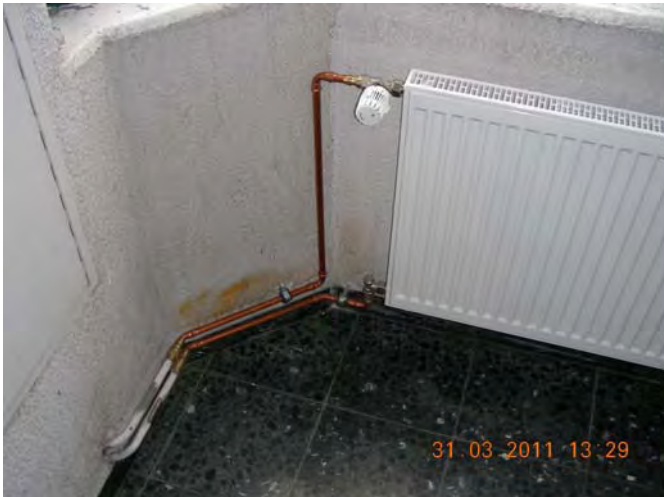
HK Flur - Rohre repariert

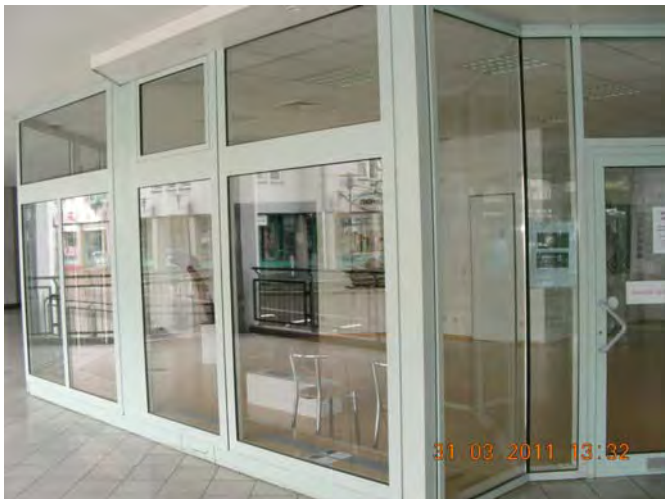
Läden leerstehend auf Nordseite

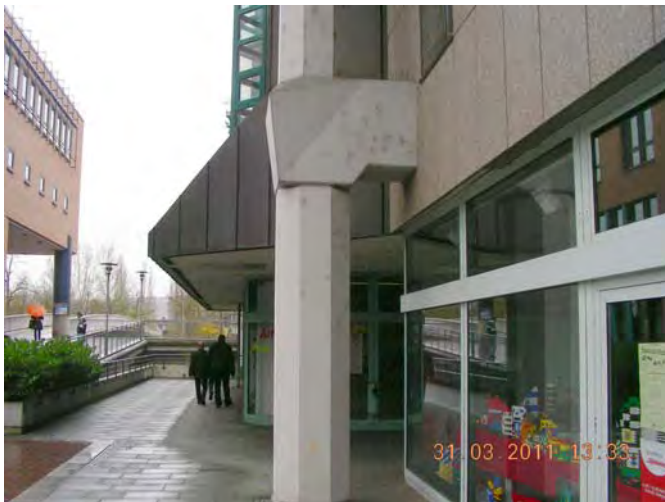
Aussenstützen - Wärmebrücken / Ostseite
