## Lienzingen – Ein Fachwerkdorf am Rande des Strombergs

### Gesamtanlage Etterdorf

# HISTORISCHER RUNDGANG LIENZINGEN

## Historischer Rundgang Lienzingen

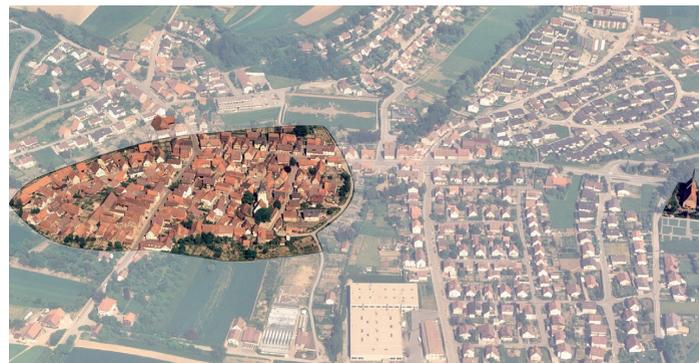
Luftbild von Lienzingen, aufgenommen 1985 aus westlicher Richtung. Hervorgehoben sind der historische Ortskern mit der Kirchenburg St. Peter, oberhalb des Ortskerns die 1897 versetzte Kelter und am rechten Bildrand die als Friedhofskapelle genutzte Frauenkirche. Luftbild: WFL-GmbH Würzburg 13127 LB Li 12a, thematisch verändert

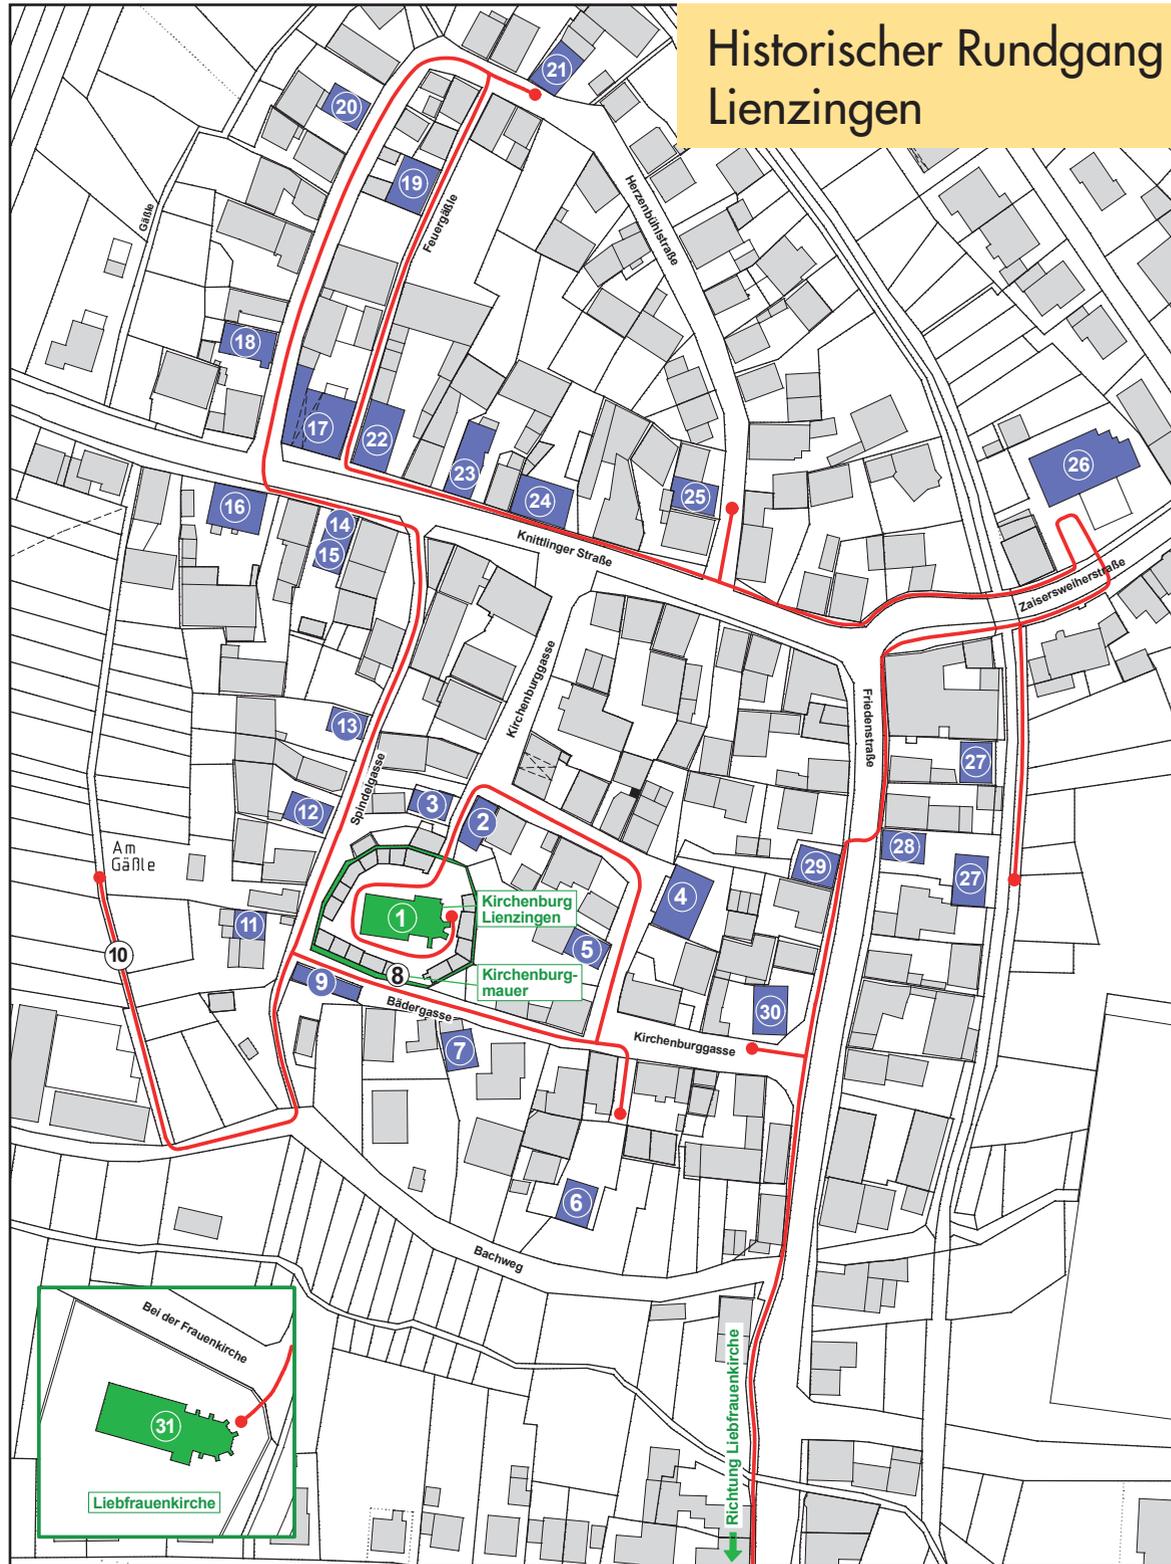
- 1 Kirchenburg Lienzingen, Peterskirche von 1467/1499 (mit Informationen zum Etterdorf)
- 2 Kirchenburggasse 14 von 1560
- 3 Kirchenburggasse 8 von 1544
- 4 Kirchenburggasse 15, zweites Schulhaus von 1837 bis 1960
- 5 Kirchenburggasse 20 von 1557
- 6 Kirchenburggasse 24/1 von 1743
- 7 Bädergasse 3 (Scheune) von 1565
- 8 Kirchenburgmauer um 1400
- 9 Bädergasse 7+9 um 1800
- 10 Dorfgrenze (Etter)
- 11 Spindelgasse 14 von 1439 und von 1551
- 12 Spindelgasse 8 von 1535
- 13 Spindelgasse 4 von 1469
- 14 Knittlinger Straße 21 (Vorderhaus) von 1560
- 15 Knittlinger Straße 21 (Hinterhaus) von 1441
- 16 Knittlinger Straße 25 um 1820
- 17 Knittlinger Straße 22 um 1725
- 18 Herzenbühlstraße 36 (Scheune) von 1557

- 19 Herzenbühlstraße 27 ehemalige Zehntscheuer, älterer Teil Baujahr 1569
- 20 Herzenbühlstraße 26 von 1686
- 21 Herzenbühlstraße 18 von 1464
- 22 Knittlinger Straße 20 von 1737
- 23 Knittlinger Straße 16 von 1749
- 24 Knittlinger Straße 12 von 1781
- 25 Herzenbühlstraße 3 von 1607/08

- 26 Zaisersweiher Straße 5 (Kelter) von 1789
- 27 Friedenstraße 3+9 (Scheunen) um 1562
- 28 Friedenstraße 9 von 1624
- 29 Friedenstraße 10 (Rathaus) von 1719
- 30 Kirchenburggasse 23 von 1627
- 31 Liebfrauenkirche von 1476–82/1489

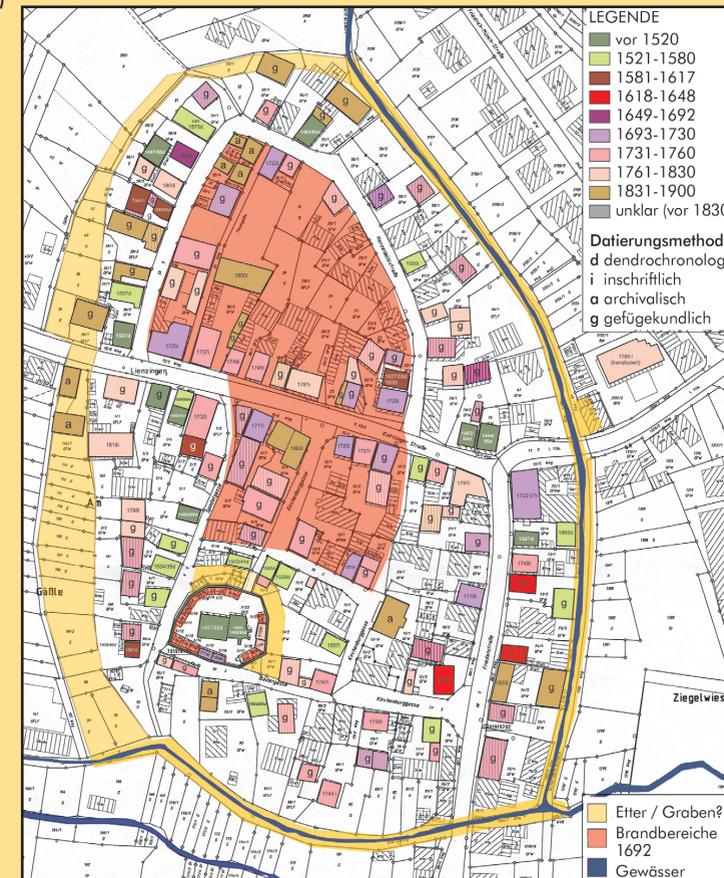
▲ Baualtersplan Lienzingen mit Etter und Brandbereich 1692  
 Plan: Tilmann Marstaller M. A., Rottenburg-Oberndorf

Zur Entstehungszeit des leicht befestigten Dorfsetters liegen keine sicheren Hinweise vor. Besonders gut ist der Scheunenriegel noch an der Friedenstraße, der Knittlinger Straße, der Spindelgasse, sowie im oberen Teil der Herzenbühlgasse erhalten. Aufgrund der Bauweise und damit der klar begrenzten Rückfront der Scheunen, von denen die älteste noch ins 15. Jahrhundert zurückreicht, dürfte der Verlauf des Dorfsetters tief ins Mittelalter zurückreichen. Die topographische Lage Lienzingens zwischen zwei Bachläufen bot sich zur Anlage einer derartigen Dorfbefestigung an. Allerdings dürfte es sich kaum um eine verteidigungstechnisch wirksame Anlage gehandelt haben. Sie diente mehr der rechtlichen Abgrenzung und der Lenkung des Durchgangsverkehrs, der an den drei urkundlich genannten Toren sicherlich einen Wegzoll geben musste.
