HISTORISCHER RUNDGANG LIENZINGEN

KNITTLINGER STRASSE 21

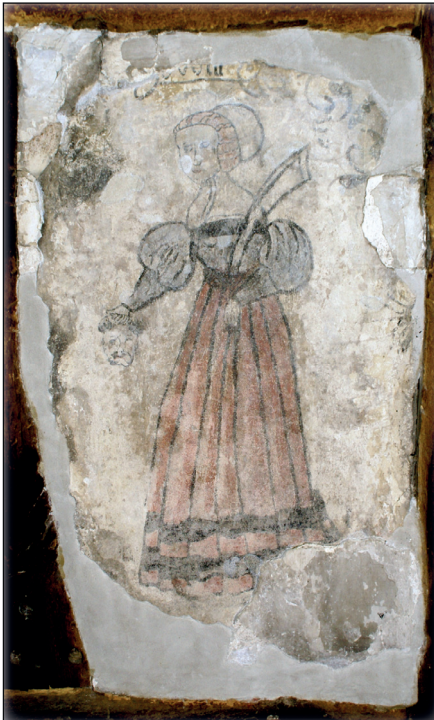
Außergewöhnliche Farbbefunde auch im Erdgeschoss: Darstellung der Judith auf einem Putzfeld im Innern des Hauses, um 1600(?).

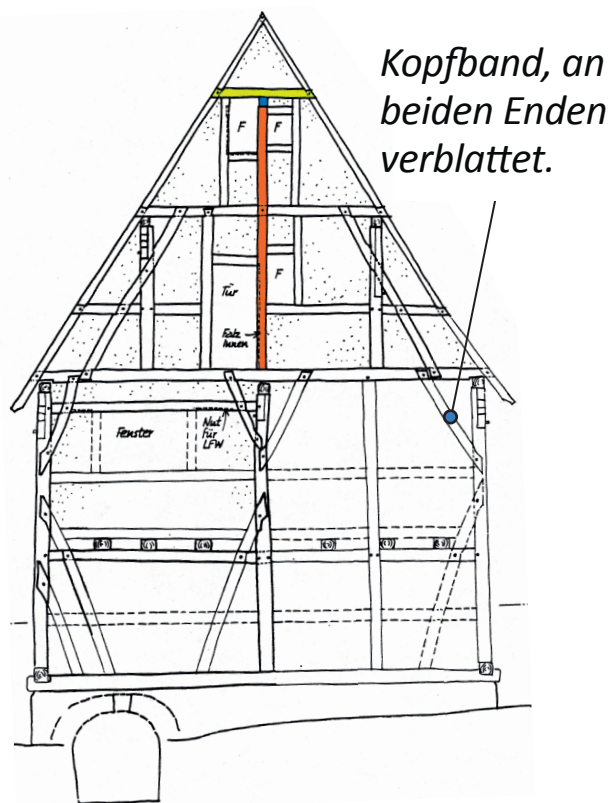
Hinterhaus von 1441

Rekonstruktion der Gebäuderückfront: Die Unterfirstkonstruktion im Dachwerk ist die älteste und einzige in Lienzingen, deren Unterfirstständer über zwei Geschosse reichen.

Gehört durch Baudatum und Konstruktionsweise zu den bedeutendsten Zeugnissen ländlichen Hausbaus im Regierungsbezirk Karlsruhe. Mit den zwei Geschosse übergreifenden Ständern unterscheidet es sich markant von den jeweils eingeschossigen, übereinander gestapelten Stockwerken des Vorderhauses. Auch die verblattete Abzimmerung der teils geschossübergreifenden Aussteifungshölzer gehört zu den Merkmalen der ältesten überlieferten Holzbauten.

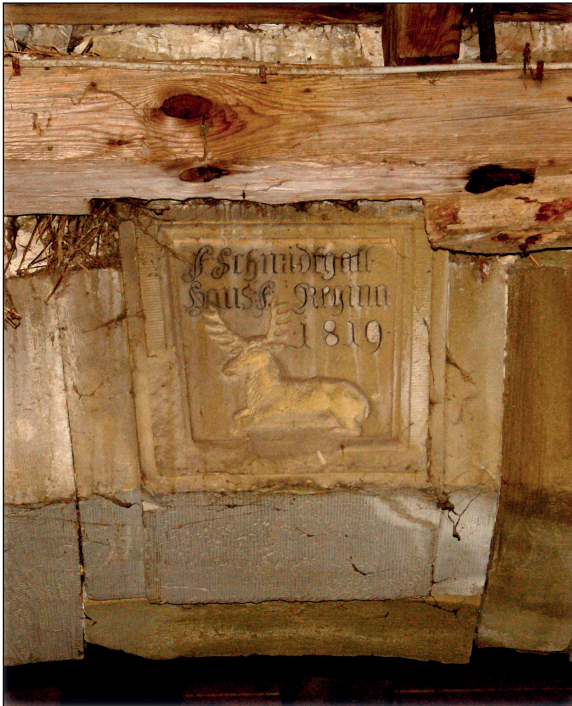
Inscription am Rundbogentor der Scheune: „F. Schmidtgall, Hausf. Regina, 1819“.

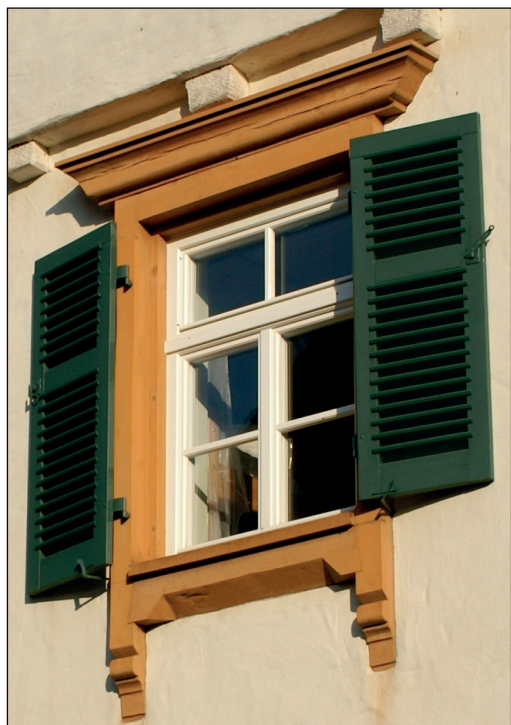
Solche Fenstererker rahmten einst auch die Fenster an der Fassade zur Knittlinger Straße.

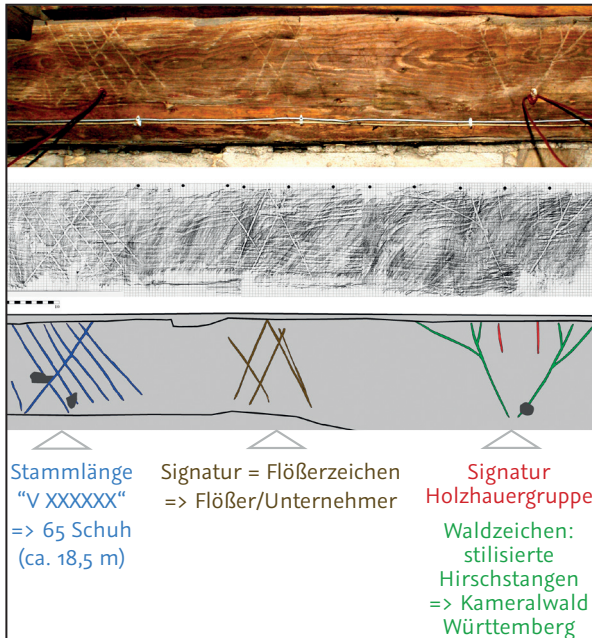
Handelsmarke eines über 19 m langen Nadelholzes aus dem Floßholzhandel an der Enz im Dachwerk des Hauses.

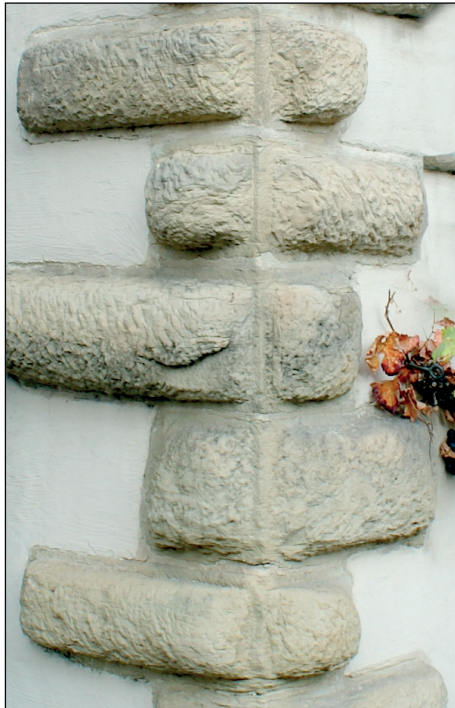
Wohnhaus von 1749

An seinen straßenseitigen Ecken finden sich Prallbuckelquader, die wie Relikte aus dem Mittelalter wirken. Nach der Bauinschrift mit dem Handwerkszeichen des Metzgers Johan Melch(i)or Herzog und seiner Frau „Anacadarina“ und einer Inschrift im darüberliegenden Fachwerkständer stammen das massive Erdgeschoss und der Fachwerkaufbau aus derselben Zeit.

Damit erweisen sich die Buckelquader als barockzeitliche Eckrustikaquader, wie sie einst auch am Gasthof „Hirsch“ vorhanden waren.

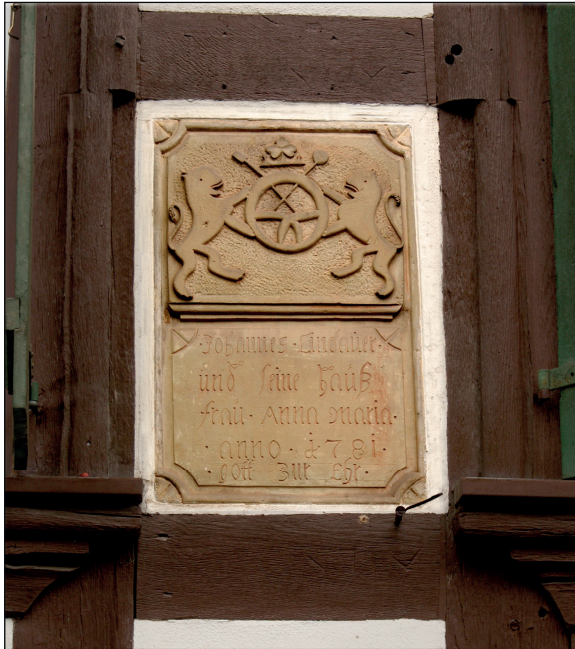
Hinter einem der Fensterläden des Hochparterres verbirgt sich eine schöne Inschrifttafel mit dem Bäcker- und Gastwirtszeichen des Johannes Lindauer und seiner Frau Anna Maria.
