Machbarkeitsstudie Kulturstandort Mühlacker 2015

**Machbarkeitsstudie
Kulturstandort Mühlacker 2015**

**Teil I
baufachliche und gebäudetechnische
Bestandsanalyse
Mühlacker**

Stand: April 2011

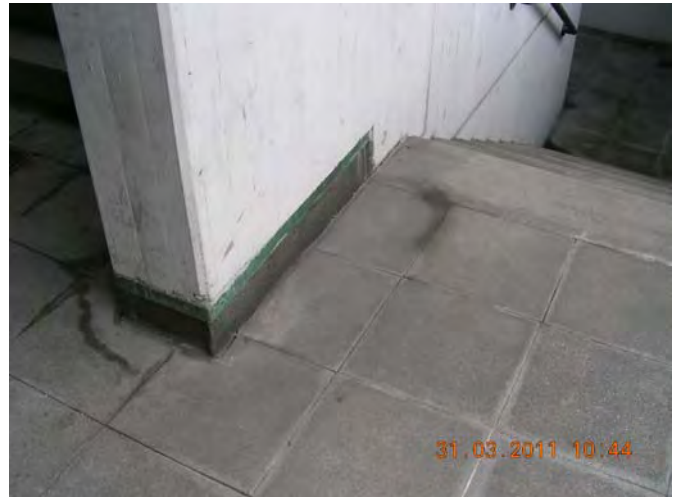
Die Tragkonstruktion der Tiefgarage und des Gebäudes weist keine erkennbaren Schäden auf. Die Freitreppen im Außenbereich haben erhebliche Betonabplatzungen und es liegen teilweise die Bewehrungen frei. Dies betrifft sowohl die Tragkonstruktion, als auch die Stufen der Treppen.

Aussentreppe

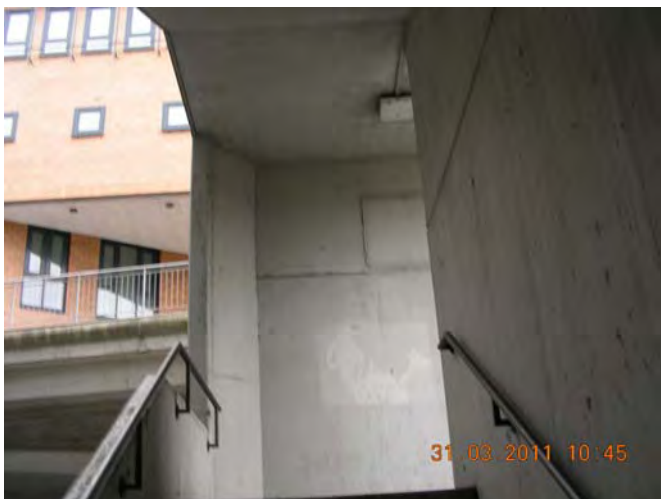
Aussentreppe

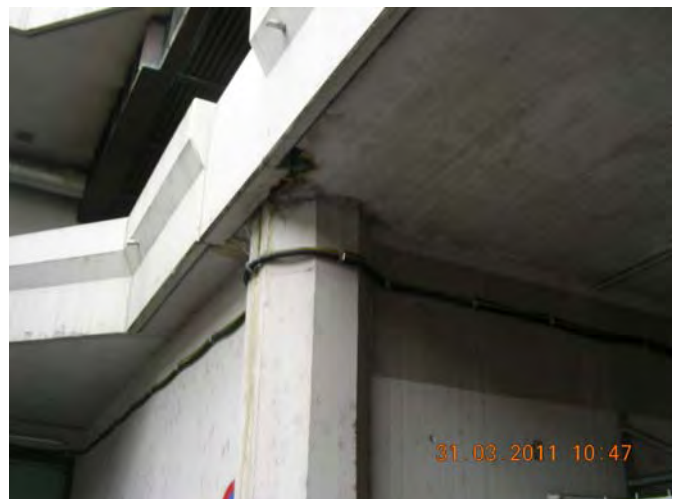
Vorgehängte Brüstungen

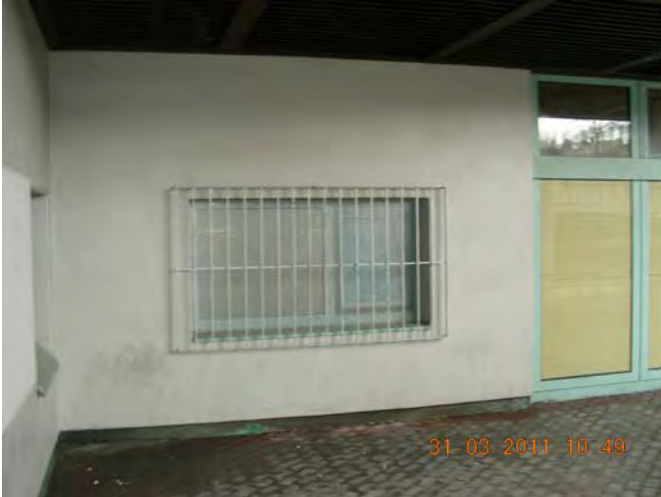
Im Bereich der leer stehenden Läden im Basement und EG sind die Bodenbeläge, abgehängten Decken, Wandbekleidungen sowie Fenster und Türen erheblich beschädigt bzw. sogar nicht mehr vorhanden. Hier muss davon ausgegangen werden, dass bei einer neuen Nutzung eine Komplettsanierung ab der Rohbausubstanz erfolgen muss.

Ladenbereich UG

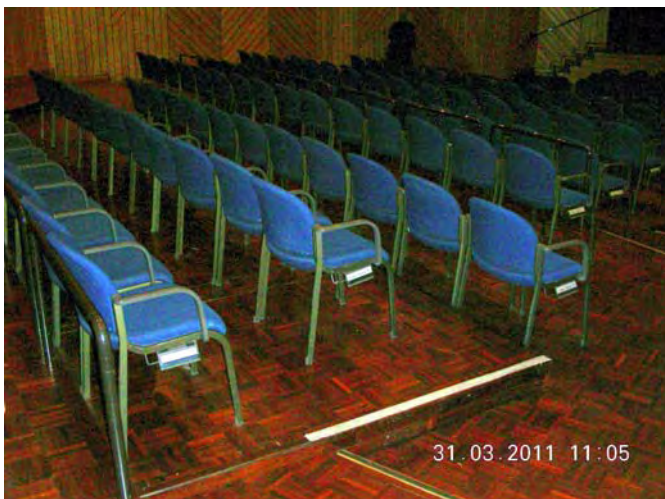
Saalbereiche		Fazit
Beschreibung:	– Parkettbelag – ausziehbare Zuschauerpodeste	<i>gebrauchsfähig/relativ gut</i>
Bewertung:	– leichte Abnutzungsspuren am Parkettbelag – Zuschauerpodeste sind schwergängig, Estrich darunter ist teilweise beschädigt	
Maßnahmen:	– Ausbessern Parkett, Podeste und ggf. Estrich darunter	<i>kurz- bis mittelfristig</i>

Podeste Saal

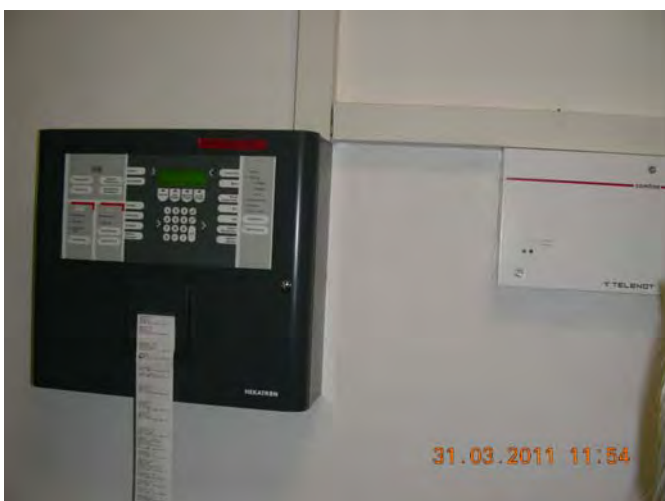
Brandmeldezentrale

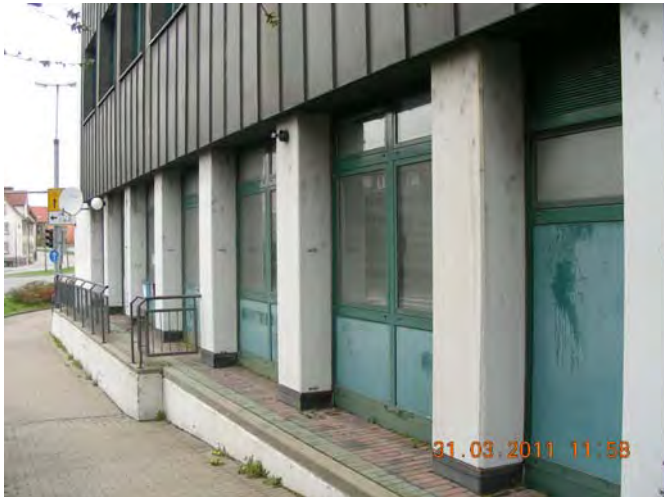
<ul style="list-style-type: none"> – Rostspuren an den unteren Stahlprofilen der Fenster und Türen speziell im Ladenbereich EG. – An einigen Läden wurden die Türen aufgebrochen, die Elemente sind dadurch teilweise erheblich beschädigt – Fenster- und Türelemente, Verglasungen und gesamte Fassadendämmung entspricht nicht mehr den heutigen Vorschriften und Empfehlungen der aktuellen EnEV – verschiedene Scheiben sind beschlagen und leicht „blind“ 	
Maßnahmen:	<ul style="list-style-type: none"> – Überprüfung der Außentreppen ggf. unter Einbindung eines Statikers. – Reparaturmaßnahmen an den Außentreppen – Überprüfung der Halterungen der Pflanztröge – Austausch beschädigter Scheiben und ggf. Türen. – Bei einer längerfristig angedachten weiteren Nutzung des Gebäudes muss generell über energieverbessernde Maßnahmen (Fassadendämmung, Austausch der Fenster und Türen) nachgedacht werden. Aufgrund der Gebäudeform ist dies jedoch nicht einfach zu realisieren. 	<p><i>ohne Ansatz</i></p> <p><i>kurz- bis mittelfristig</i></p> <p><i>kurz- bis mittelfristig</i></p> <p><i>langfristig</i></p>

Türelemente Läden Südwestseite - unten stark angerostet

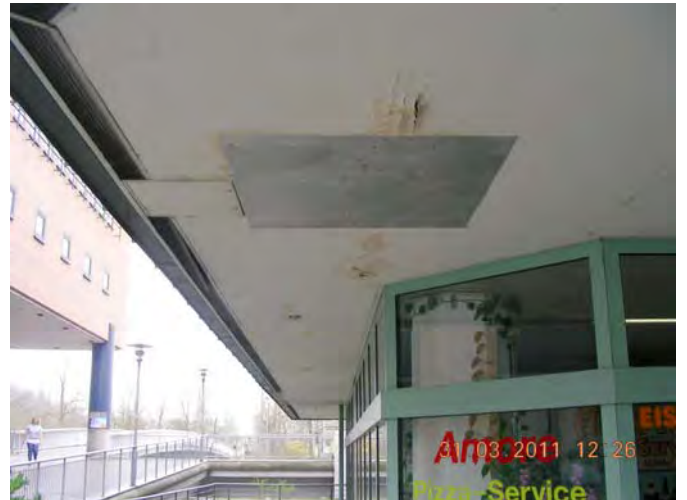
Decke Arkadenbereiche

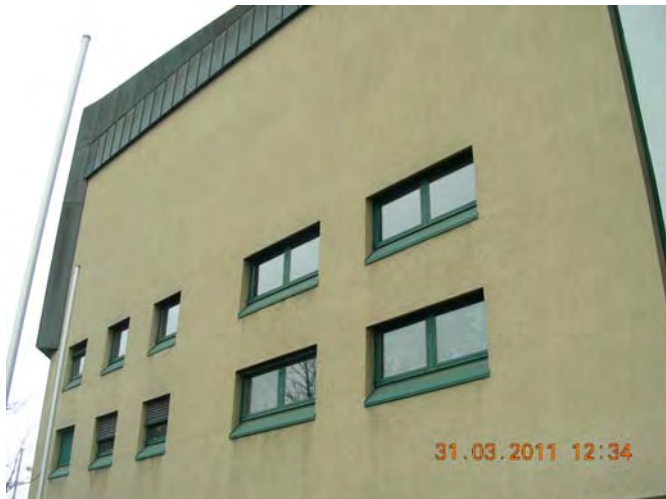
Sichtbeton ungedämmt

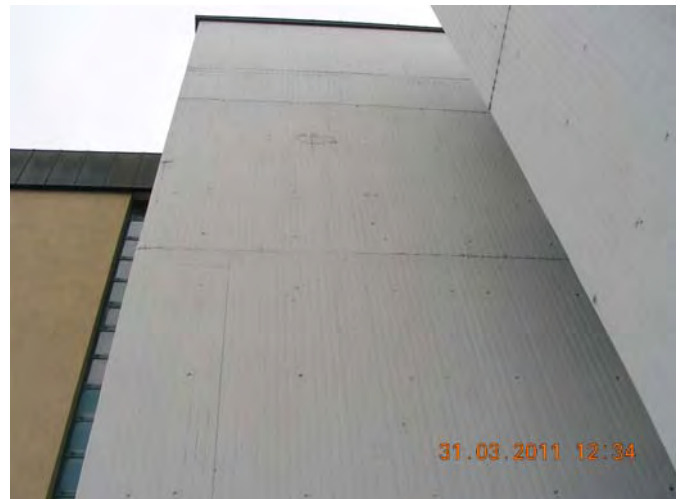
Türe - Ecke abgeschnitten

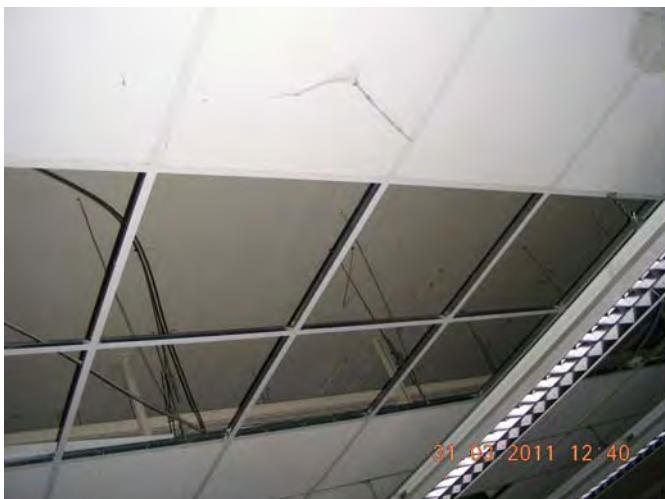
Deckenteile demontiert

Ladenflächen EG/UG	analog auch für Tanzschule	Fazit
Beschreibung:	– überwiegend abgehängte Decken (zumeist Mineralfaser) – in Nebenräumen auch Paneel- oder Gipskartondecken	
Bewertung:	– Zustand sehr schlecht, Teile der Decken sind demontiert oder beschädigt	
Maßnahmen:	– Es muss davon ausgegangen werden, dass bei einer neuen Ladennutzung eine Kompletterneuerung der Decken erfolgen muss – einschl. der dort installierten Technik und Beleuchtung

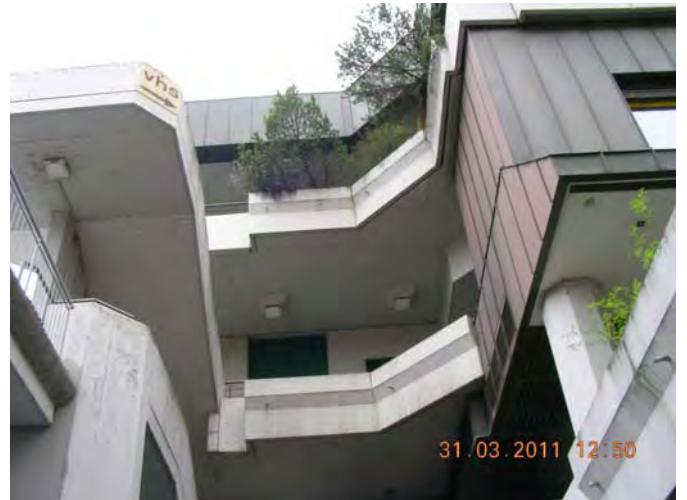
Schäden - Anlieferungsbereich vermutlich durch LKW

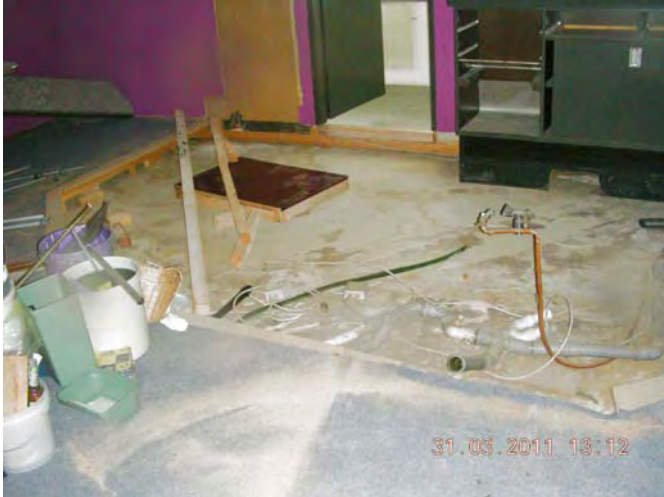
Ehemaliges Tanzstudio - Reste von Theke

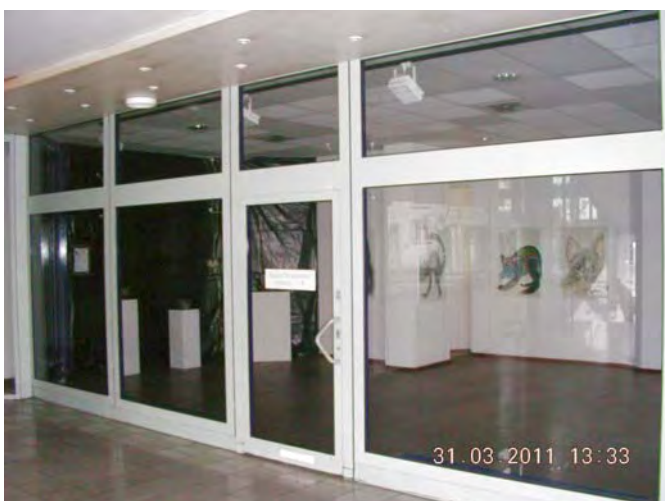
Leerstehender Laden
